“Natürlicher Tod” bei deaktiviertem Implantierbaren-Cardioverter-Defibrillator (ICD)?

21. Oktober 2001

A 66 year old patient with terminal heart insufficiency (NYHA IV) received maximum medical therapy, but was also in need of an ICD. The ICD functioned flawlessly for the whole duration of implantation. It reverted several ventricular tachycardias with anti-tachycardial pacing alone, whereas some needed cardioversion as well. The patient died on the 4th day of hospitalization for a routine check of his ICD.

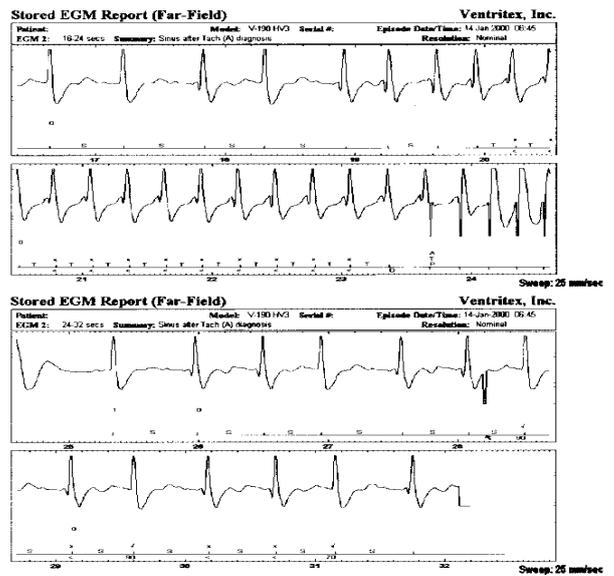
Über 1 Jahr funktionierte der ICD laut Angaben der behandelnden Kliniker problemlos. Der ICD therapierte zahlreiche Tachycardien allein mit Anti-Tachycardem Pacing (ATP) (siehe Abb. 3 [6]), einige mit anschließender Cardioversion (siehe Abb. 4). Der Patient nahm die Termine zur Routinekontrolle fristgerecht war und galt bezüglich seiner Medikamenteneinnahme als compliant.

Abbildung 3: EKG einer Tachycardie mit erfolgreicher Therapie durch Burst-Pacing (5 Impulse)

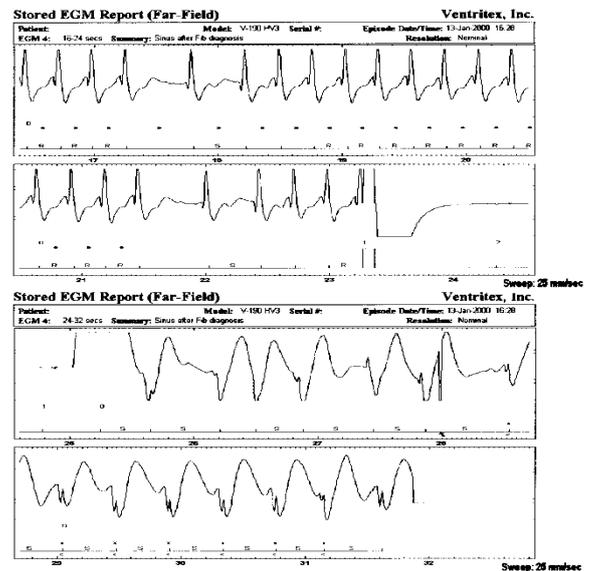
Sowohl makroskopisch als auch mikroskopisch gab es keinen Anhalt für ein akutes Infarktgeschehen am Herzen. Aufgrund der ausgeprägten Dilatation des Herzens und der zahlreichen alten Myocardnarben wäre eine cardiale Dekompensation eine mögliche Todesursache. Die im ICD gespeicherten Langzeit-EKGs zeigten jedoch eine starke Neigung zu ventrikulären Tachyarrhythmien, 5 Interventionen in den letzten 4 Tagen, auf, so dass ein akutes Rhythmusgeschehen die wahrscheinlichste Todesursache darstellt (siehe Abb. 2 in Verbindung mit Abb. 3, 4) [12].

Abbildung 4: EKG einer Tachycardie mit erfolgreicher Therapie durch Cardioversion
