Außenwände

Schadensanalyse-Holzbalkendecke

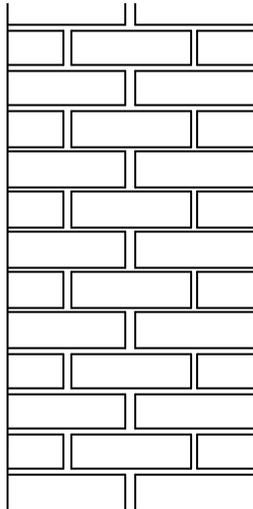
Ziegelmauerwerk 50 cm,
unverputzt,
angenommene Rohdichte $\rho = 1600 \text{ kg/m}^3$

Aus angenommener Rohdichte ρ errechnetes Luftschalldämm-Maß $R'_w = 60 \text{ dB}$,
erforderliches Luftschalldämm-Maß bei Lärmpegelbereich V $R'_{w, \text{erf}} = 45 \text{ dB}$
-> gefordertes Schalldämm-Maß erreicht.

Geforderte Feuerwiderstandsklasse : F 60-B.
Hierfür ist nach DIN 4102 bei unverputztem, tragendem Mauerwerk eine Mindestdicke von $d_{\text{erf}} = 20 \text{ cm}$ nötig
-> Anforderungen an Brandschutz erfüllt.

Errechneter Wärmedurchgangskoeffizient $k = 1,1 \text{ W/m}^2\text{K}$,
Gefordert ist $k_{\text{erf}} = 0,4 \text{ W/m}^2\text{K}$
-> Anforderungen des Wärmeschutzes nicht erfüllt, Verbesserungsmaßnahmen erforderlich.

Teilweise durchfeuchtete Mauern, dadurch Schaden an Holzbalkendecke

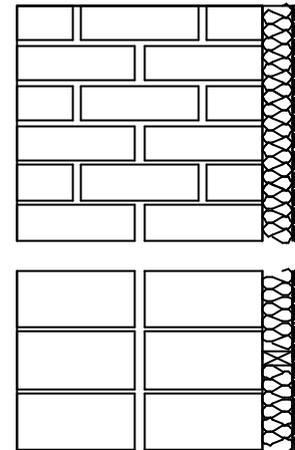
Neuer Wärmedurchgangskoeffizient $k = 0,37 \text{ W/m}^2\text{K}$,
Gefordert ist $k_{\text{erf}} = 0,4 \text{ W/m}^2\text{K}$
-> Anforderungen des Wärmeschutzes erfüllt.

Wegen der bauphysikalisch ungünstigen Innendämmung ist eine Dampfsperre als Schutz vor Tauwasseranfall erforderlich. Die Anbringung zwischen zwei Wärmedämmschichten schützt vor Beschädigung.

- Ziegelmauerwerk 50 cm
- Holzfaserdämmplatte 6 cm zwischen Unterkonstruktion 3/6 cm
- PE - Folie 0,01 mm als Dampfsperre
- Holzfaserdämmplatte 2 cm
- Gipskarton 12,5 mm

Gegen aufsteigende Bodenfeuchte ist in einer Höhe von ca. 30 cm über Erdreich eine horizontale Feuchtigkeitssperre anzubringen.

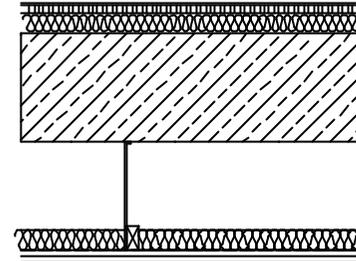
- Luftschall :
—
- Trittschall :
Erhöhung des Trittschallschutzes durch Anbringen eines Trockenestrichs (Spanplatte auf Holzfaserdämmplatte) schwimmend verlegt. $\Delta L'_{nw} = 24$ dB, somit $L'_{nw,neu} = 45$ dB
Zusätzliche Verbesserung durch abgehängte Decke.
-> Anforderung erfüllt.

Entschärfung der Wärmebrücke durch Trittschalldämmung und Anbringen einer Dämmschicht auf der abgehängten Decke.

Vermeidung von Tauwasserausfall durch dampfbremsende Spanplatte deckenoberseitig und durchgehende PE-Folie auf der abgehängten Decke. Abhängung der Decke vermeidet Unterbrechung der Dampfsperre an den Stahl-Unterzügen.

- Bodenbelag
- Spanplatte 19 mm als Dampfbremse
- Holzfaserdämmplatte 4 cm
- Stahlbeton 22 cm
- Holzfaserdämmplatte 4 cm
- PE - Folie 0,01 mm als Dampfsperre Gipskarton
12,5 mm an Federbügeln abgehängt

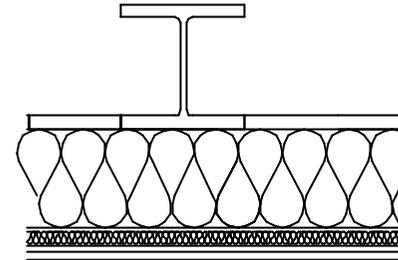
Erforderliches Luftschalldämm-Maß im Schallpegelbereich V $R'_{w} = 45$ dB.
Zusammen mit der bestehenden Dachkonstruktion werden 18 cm Holzfaserdämmplatte mit weicher Deckenaufhängung als ausreichend angesehen.
Bezüglich Trittschall sind keine Anforderungen zu erfüllen, da der Dachraum nicht als Wohnraum genutzt wird.

Geforderte Feuerwiderstandsklasse von F 30-B für das Dachtragwerk wird durch Anstrich der Stahlkonstruktion mit dämmschichtbildender Brandschutzbeschichtung erreicht.
Geforderte Feuerwiderstandsklasse F 60-B für die Decke bei Sparrenabstand ≤ 40 cm erfüllt.

Gefordert : $k \leq 0,27 \text{ W/m}^2\text{K}$
Erreicht : $k = 0,25 \text{ W/m}^2\text{K}$

- Stahlprofil HEB 200
- Spanplatte 19 mm, $\rho \geq 600 \text{ kg/m}^3$
- Holzfaserdämmplatte 16cm
- zwischen Unterkonstruktion 6/16cm
- PE - Folie 0,01 mm
- Holzfaserdämmplatte 2cm
- GKF 12,5 mm

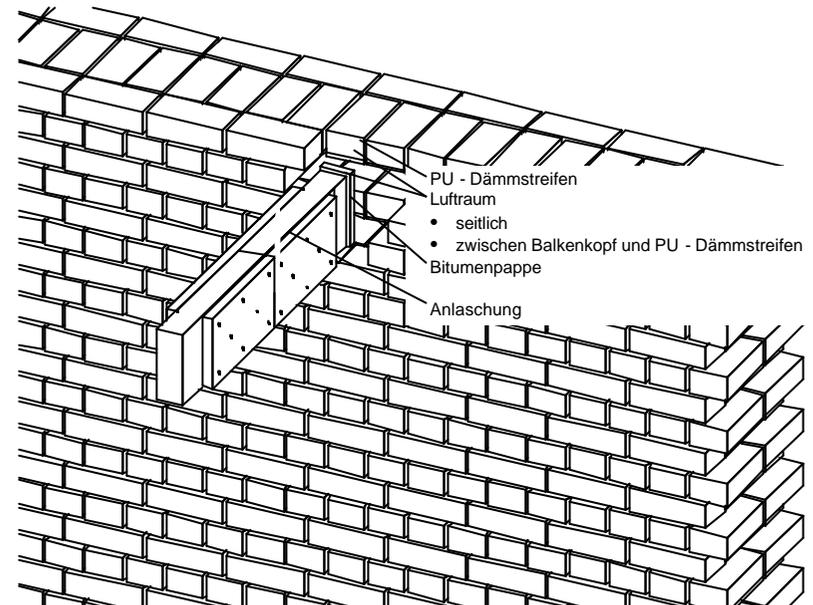
Schlagregen (Westseite!) führt zur Durchfeuchtung des undichten Mauerwerks und der luftdicht eingemauerten Balkenköpfe. Hohe Holzfeuchte führt zum biotischen Befall.

Der Schaden ist erheblich, Einordnung in Zustandsklasse IV, v.a. wegen dem Befall mit echtem Hausschwamm. Es besteht eine hohe Sanierungsdringlichkeit, da die Gefahr einer weiteren Ausbreitung des biotischen Befalls besteht. Auch besteht Einsturzgefahr für die Decke, da die befallenen Balken die Tragfähigkeit nicht mehr sicher gewährleisten können.

Die Stränge des „Echten Hausschwamms“ sind in der Lage, auch Mauerwerk zu durchdringen, was eine zusätzliche Gefahr für die Standfähigkeit des Gebäudes birgt.

- Beseitigung von Schäden im Mauerwerk (Risse, undichte Fugen, etc.), durch die Feuchte eindringen kann.
- Bepflanzung der schlagregenbeanspruchten Fassade mit Rankgewächsen, Pflanzen von Bäumen zur Abschwächung des Schlagregens
- luftumspülter Einbau der sanierten Balkenköpfe
- Einbau einer Bitumen - Pappe als Feuchtesperre und eines PU-Dämmstreifens zur Vermeidung von Kondensation.
- Einbau einer horizontalen Feuchtesperre im Sockelbereich

- Entfernen aller befallenen Bereiche, sowohl an den tragenden Balken als auch an den Bekleidungen. Da der Estrich für den Schallschutz nicht zu gebrauchen ist (s.u.), Entfernen desselbigen. Kann der Befall an den Balkenköpfen durch Bebeilen nicht ausreichend beseitigt werden, so müssen die befallenen Bereiche abgeschnitten und entfernt werden. Neues Holz wird dann an Restbalken angelascht.
- Die neuen Balkenköpfe werden luftumspült eingebaut und durch Dämmstreifen und Feuchtesperren vor Durchfeuchtung geschützt.
