EXCAVACIÓN ARQUEOLÓGICA EN EL YACIMIENTO DE CERCADILLA. CAMPAÑA DE 1994.

RAFAEL HIDALGO PRIETO

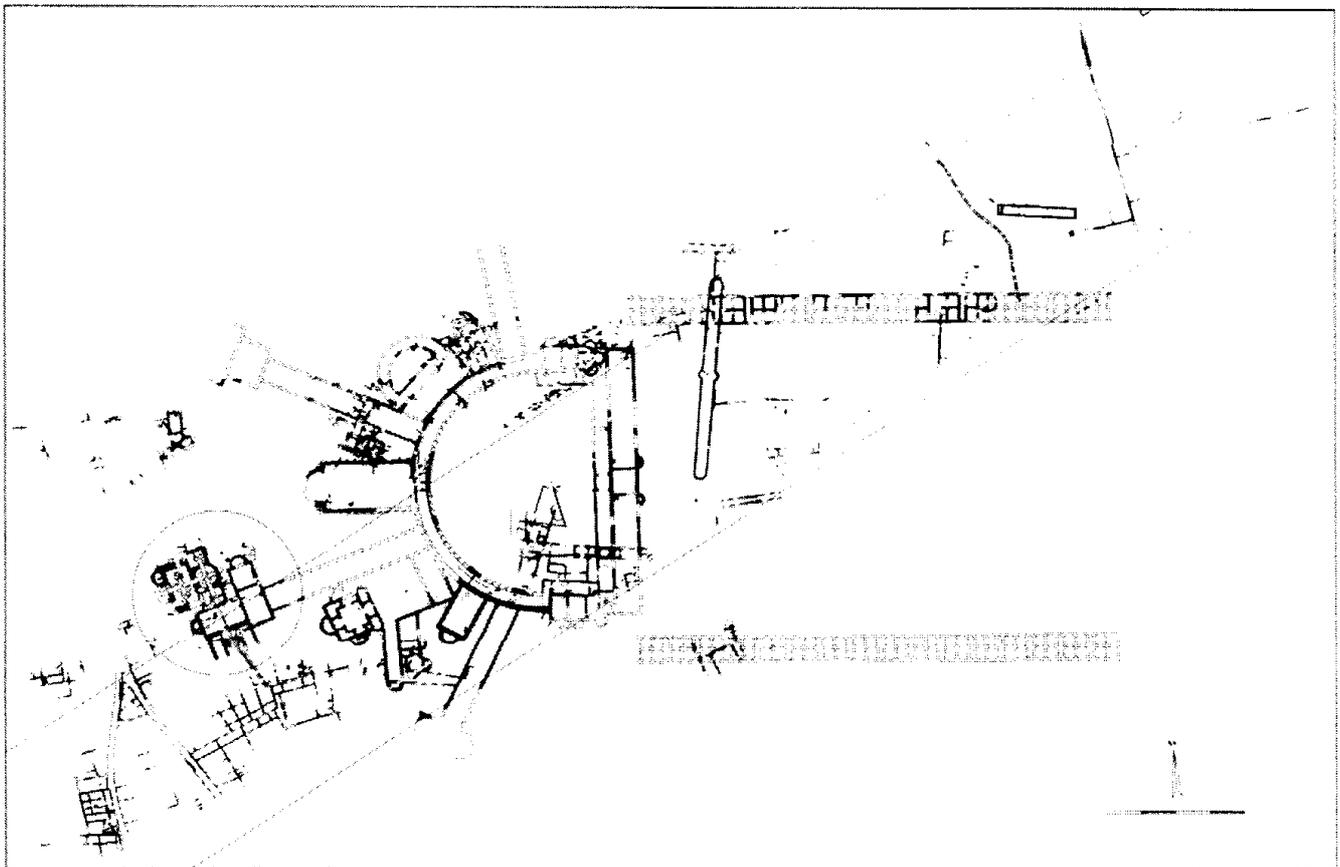
FIG. 1. Planta general del yacimiento (en el círculo marcada la zona objeto de la presente campaña de excavación).

La presente campaña de excavación arqueológica, realizada durante el verano de 1994, se centró de forma específica en el estudio de un sector concreto del yacimiento de Cercadilla denominado Sector 12 (fig. 1) ¹. El sector en cuestión se encuentra en el límite oeste de la superficie del yacimiento conservada tras la construcción de la estación de ferrocarril, limitado al sur por la propia estación y al oeste por el trazado de un vial urbano construido al mismo tiempo que la estación ².

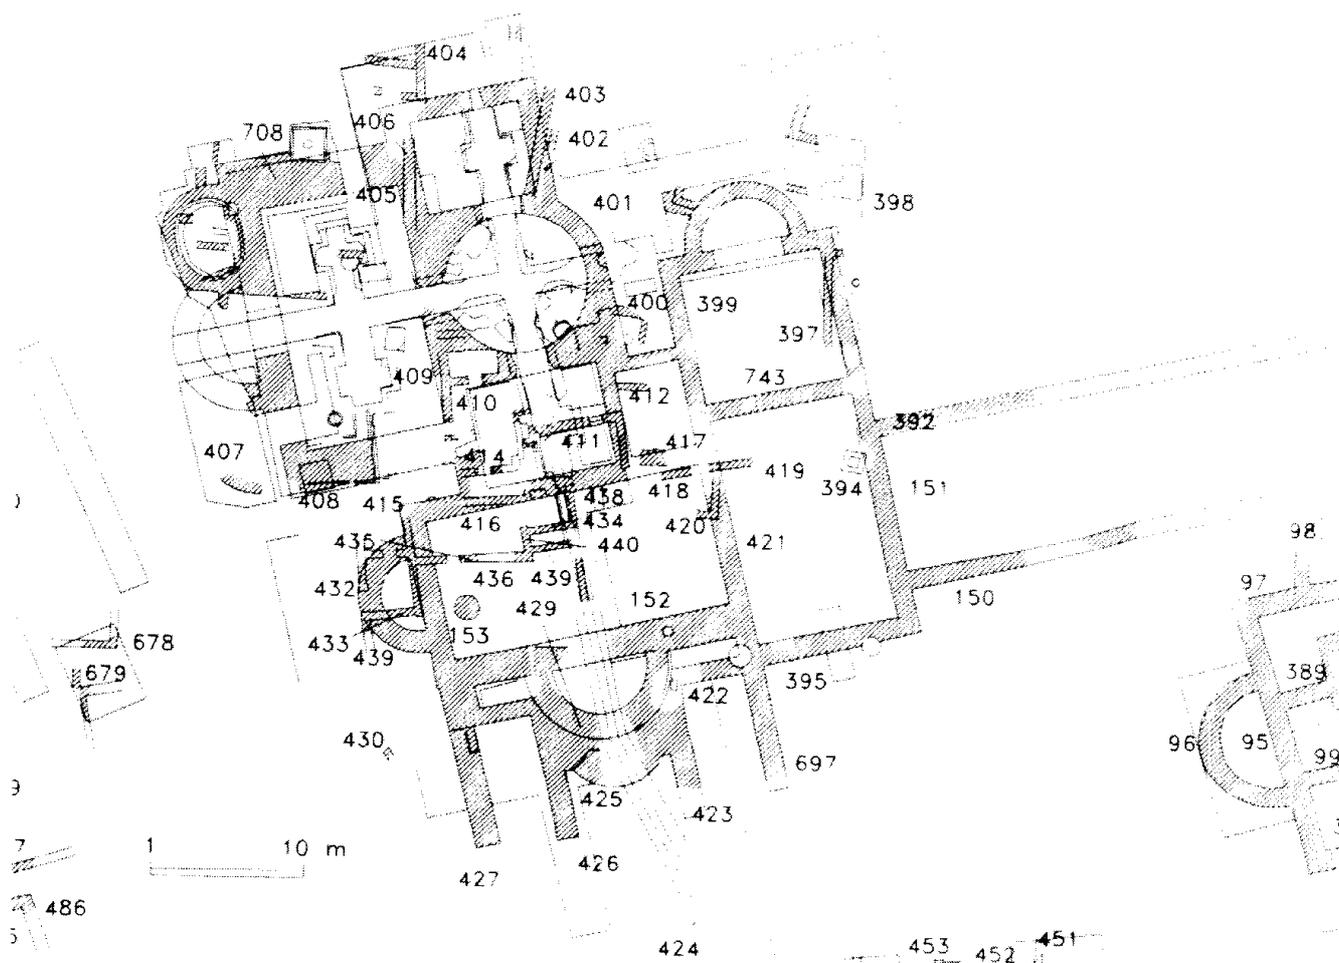
FIG. 3. Planta final de resultados y denominación de estructuras.

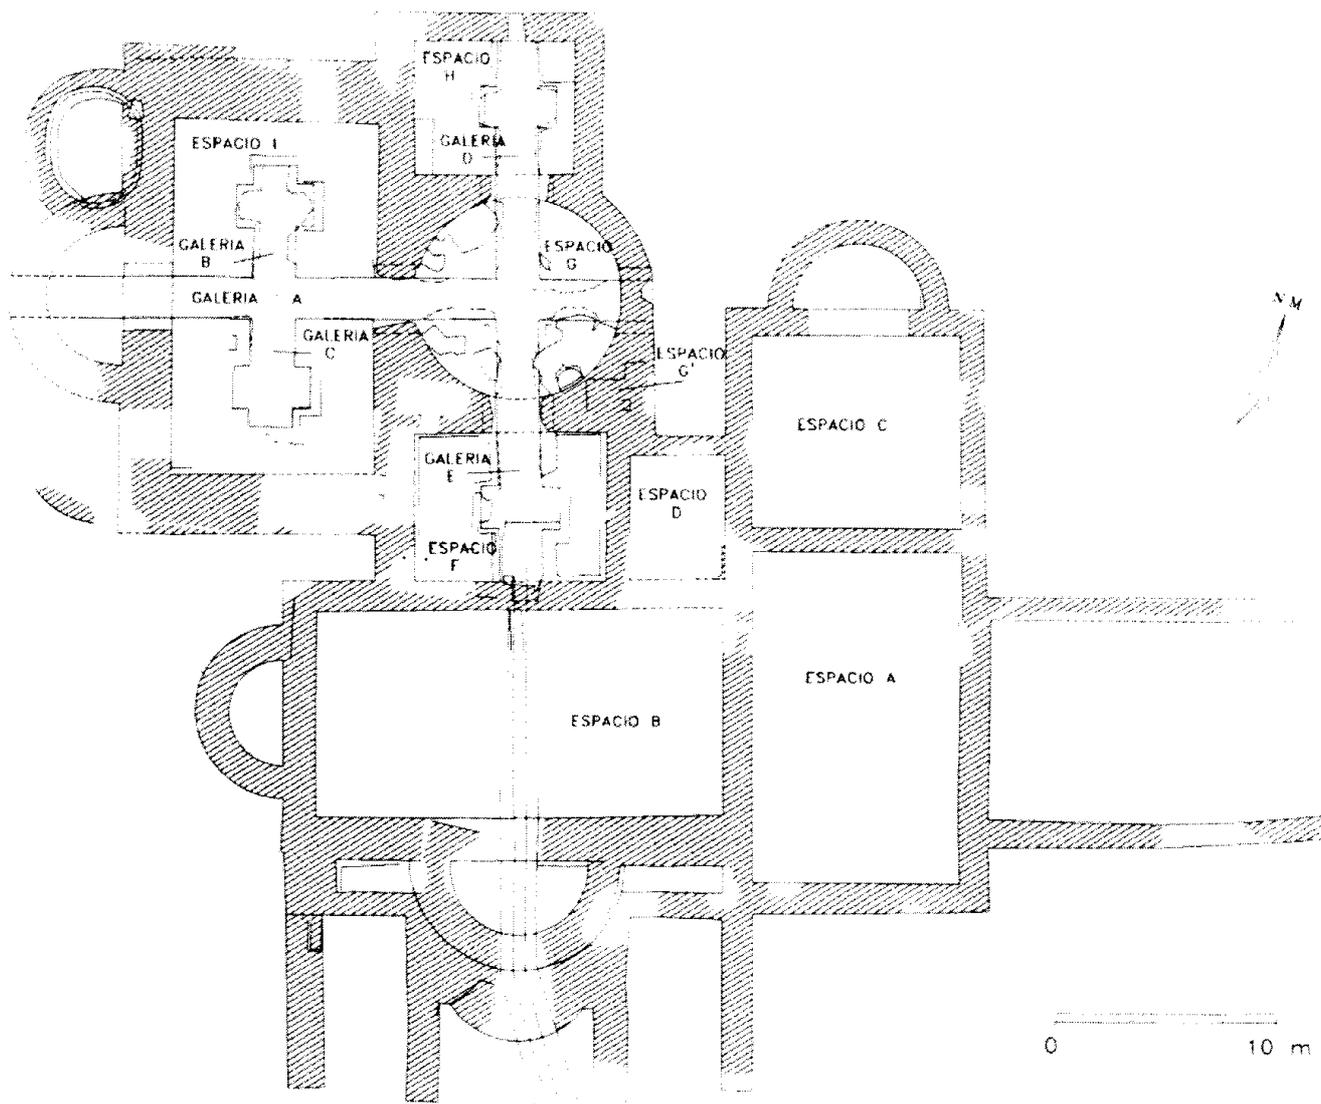
FIG. 4. Edificio L: Denominación de espacios.

Una vez superado este pasillo se alcanzaba el núcleo del edificio gracias a una estancia de 9'3 m. de longitud y 15'4 m. de anchura (fig. 4, Espacio A) que desempeñaría la función de vestíbulo o distribuidor. A través de esta estancia, conservada en su totalidad a nivel de cimientos, se accedía a las dos salas contiguas. La primera de ellas (Espacio C), situada inmediatamente al norte, alcanza 9'3 m. de anchura y 13'15 m. de longitud. Su planta absidada responde a un modelo de sobra conocido en el diseño del palacio, aplicado en la configuración del aula central -la principal sala de

Otra estancia comunicada con el vestíbulo (Espacio B) constituye probablemente la sala principal del edificio, como se desprende de sus dimensiones -22'2 m. de longitud y 9'5 m. de anchura-, superiores al resto de las salas, y de su ubicación preferente en el culmen del eje. La estancia se adapta a la planta «basilical», complicada y transformada mediante la incorporación de un segundo ábside en el lateral sur.

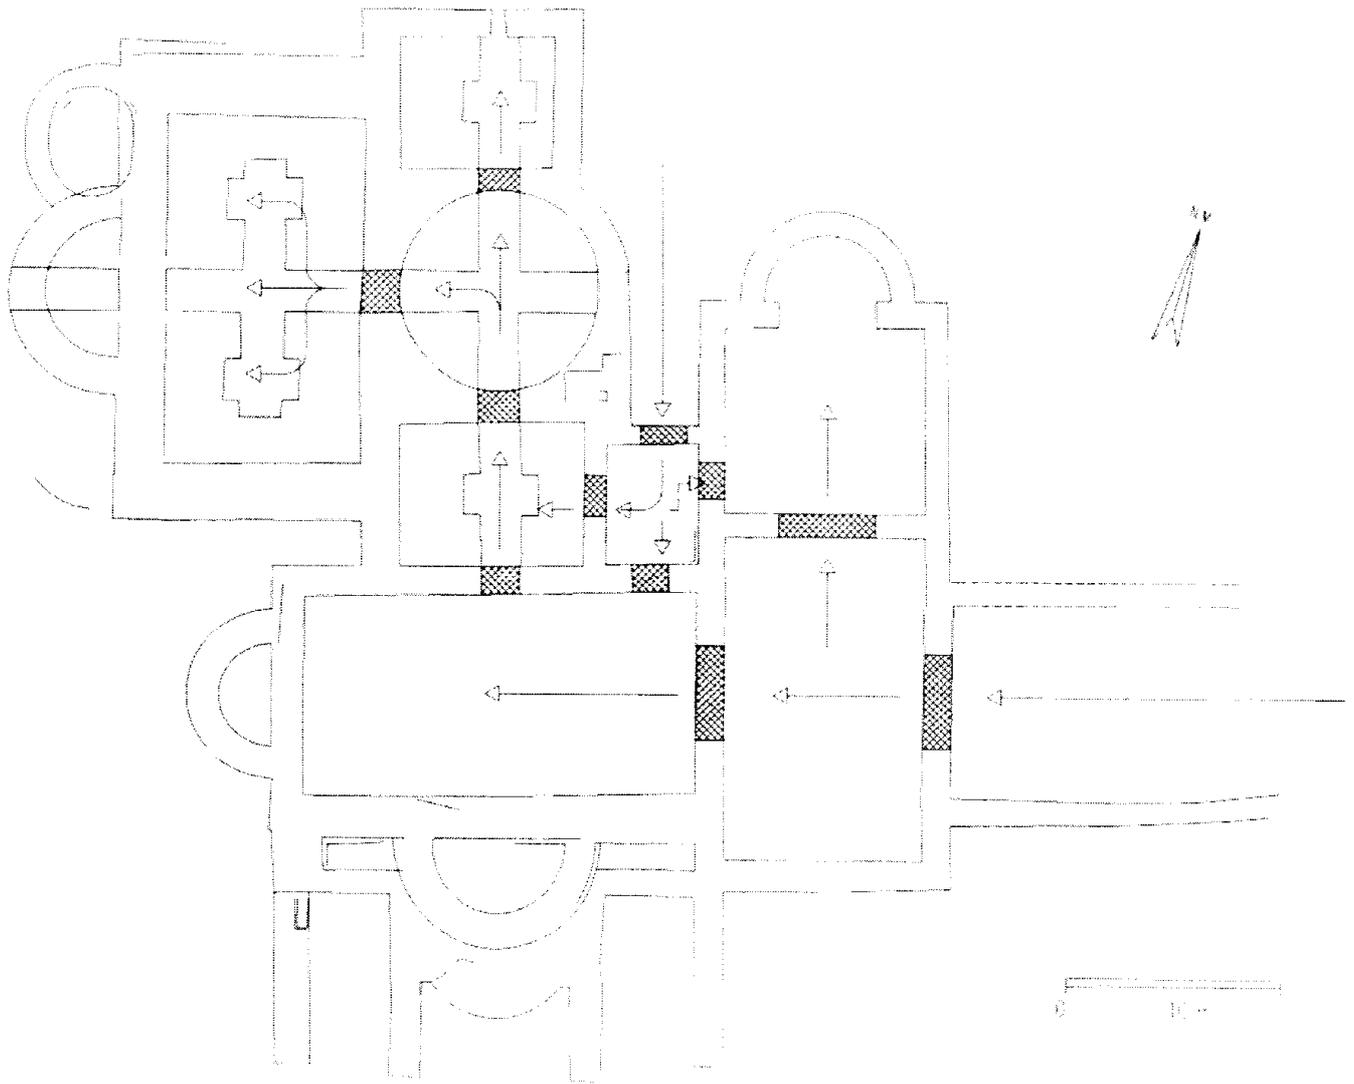
FIG. 5. Interpretación del circuito de tránsito.

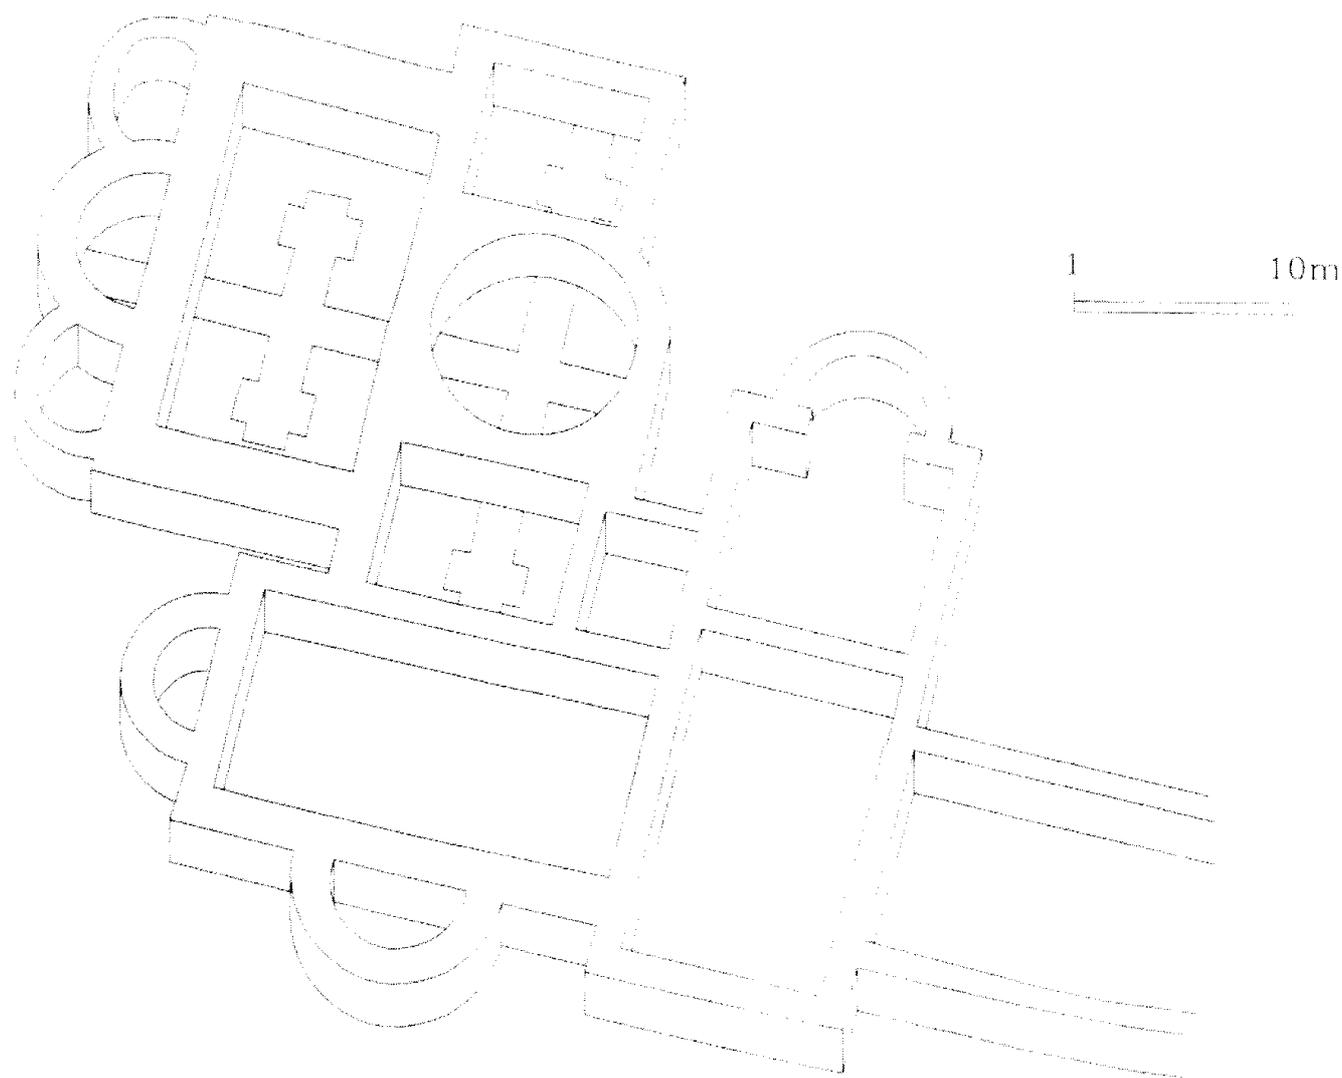
FIG. 6. Aproximación axonométrica a la volumetría del edificio.

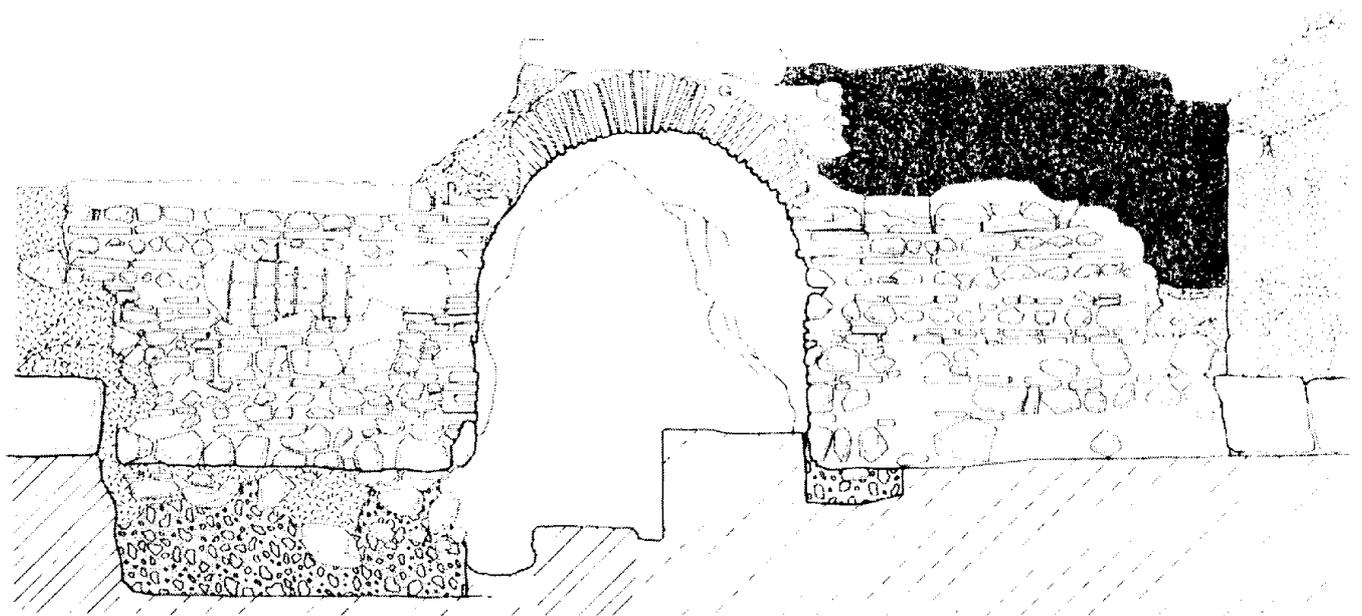
FIG. 7. Galería E. Detalle parcial del alzado.

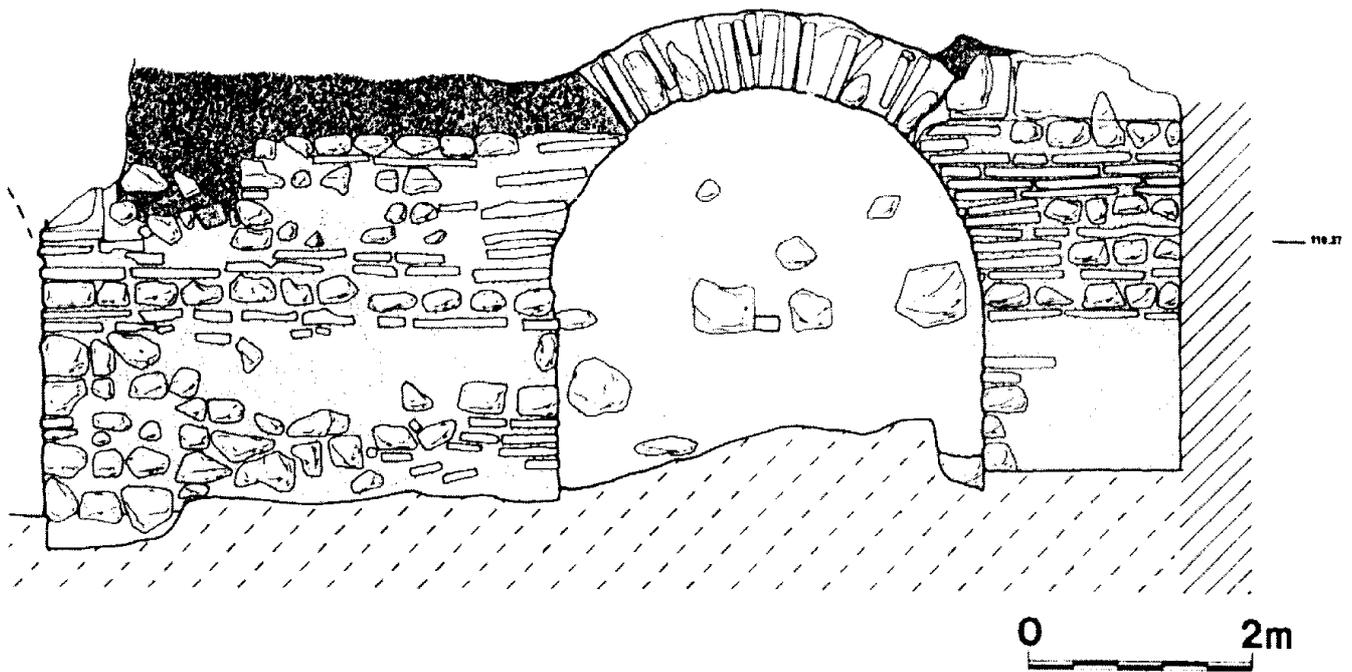
FIG. 8. Galería B. Detalle parcial del alzado.

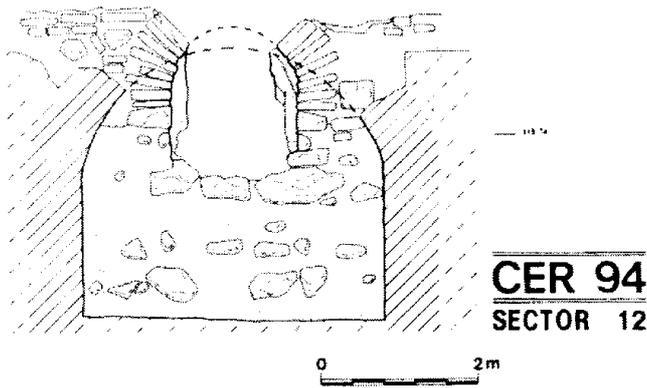
FIG. 9. Galería D. Detalle de la ventana dispuesta en el extremo norte del corredor.

Por último, en los extremos del segundo pasillo secundario (Galerías D y E), el de mayor trazado, se observan ciertos detalles que completan la configuración de estas galerías. En el extremo norte el corredor cuenta con un lucernario abocinado (de 0'8 m. de anchura y 0'7 m. de altura interna), que constituye la única iluminación natural con que contó la red de galerías subterráneas y, sobre todo, posibilitaba la ventilación de su interior. En lo que respecta al extremo opuesto de este mismo ramal, su configuración se complica mediante la incorporación de una cloaca (Estructura 424), que además constituye la única cloaca general de todo el palacio y, en consecuencia, la única vía de evacuación del *aqua caduca*. La cloaca, de considerable calidad constructiva, alcanza 0'58 m. de anchura y 0'9 m. de altura máxima conservada. Los muros que la delimitan miden entre 40 cm. y 70 cm. de anchura y se construyen en algunos tramos con *opus mixtum* y en otros sólo con *caementicium*. Por su parte, la base se realiza con téglulas trabadas con argamasa, sobre las que se dispone una lechada continua de este mismo material con el fin de garantizar su impermeabilidad. No contamos con ningún tramo de cubierta del que podamos asegurar que corresponde a la configuración original de la estructura, si bien es muy probable que ésta fuera adintelada, conformada por sillares o losas de calcarenita dispuestas a tizón.

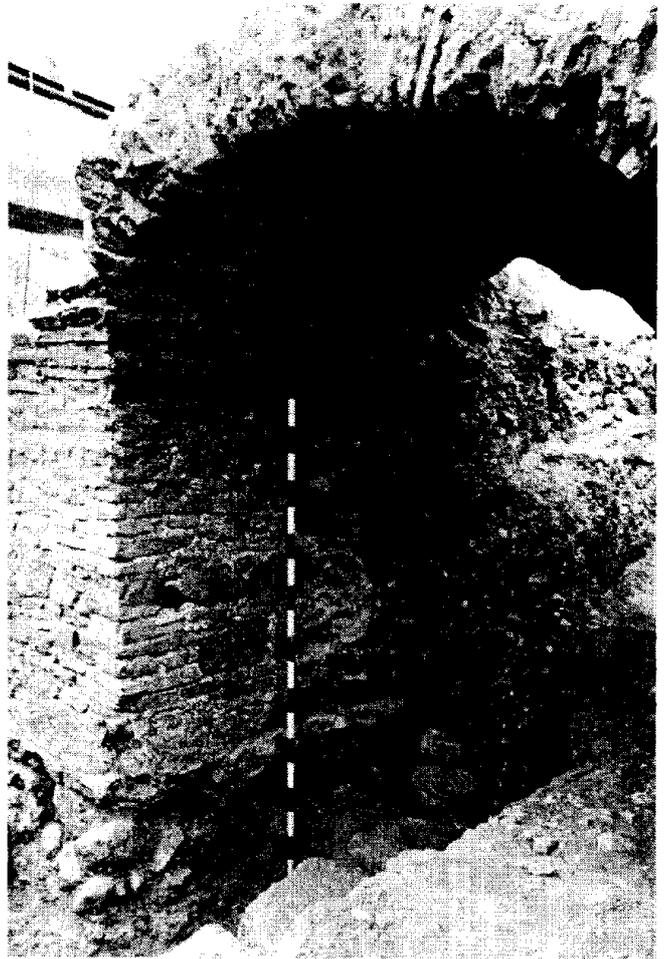
FIG. 12. Detalle de la cruceña de la Galería E.

Una vez en el interior de las galerías, a través del corredor principal se alcanzarían los ramales secundarios, en los que se disponen diversas bóvedas de crucería (una por corredor), con el fin de
